**LA INTERVENCIÓN ESTRUCTURAL
EN EDIFICACIONES PATRIMONIALES CONSTRUIDAS CON TIERRA
Los vacíos en el marco normativo vigente en Colombia, sus consecuencias
y nuevas perspectivas**

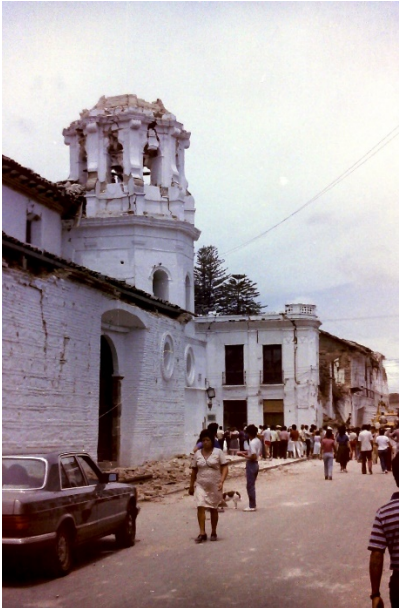
Imagen 1. Terremoto de Popayán. Daños en inmuebles patrimoniales construidos con tierra. 1983

Esta grave situación está sin resolver. El marco normativo de construcción en Colombia tiene su origen en terremoto de Popayán del 31 de marzo de 1983, que causó más de 300 muertes y destruyó casi totalmente la ciudad vieja, de entrañable importancia para los colombianos. Resulta contradictorio y paradójico que este evento sísmico que condujo a la expedición del primer Código Colombiano de Construcciones Sismo-resistentes – CCCSR- en 1984, haya ignorado las construcciones con tierra, cuando la mayoría de edificaciones afectadas estaban así construidas.

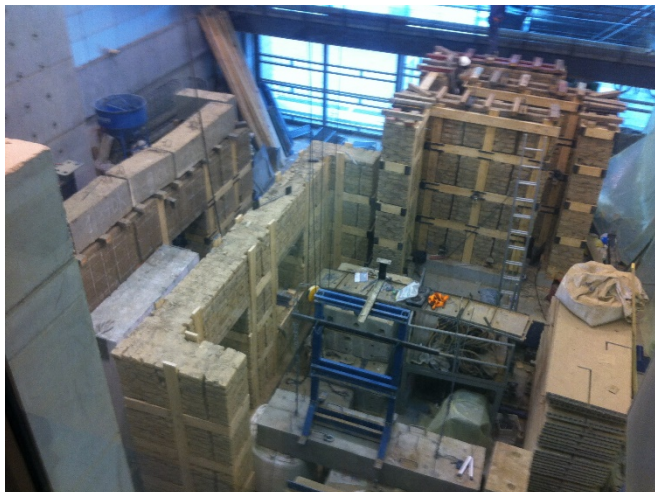
Imagen 2. Especímenes de ensayo en laboratorio de la Universidad de los Andes. Investigación MinCultura-IDPC-AIS- 2015

Este proceso investigativo que se desarrolla en el laboratorio de estructuras de la Universidad de los Andes involucra ensayos de especímenes de escala 1:1 de grandes dimensiones (7m de largo por 3,50 m de alto y 60 cm de espesor), con el fin de estudiar desempeño estructural ante simulación de fuerzas sísmicas; los experimentos pasan por muros sin refuerzo, muros con refuerzos de diferentes tipos y materiales, muros ya fisurados, luego reparados y reforzados, tanto en adobe como en tapia pisada. Así, se busca encontrar alternativas de intervención menos agresivos con la edificación, más compatibles con su materialidad, de bajo costo y fácil ejecución, y con menos efectos nocivos hacia los valores patrimoniales del inmueble.
